# REVISTA DE GVIMARÃES

Volumes 126/127

# Citânia de Briteiros. Notícia dos trabalhos arqueológicos de 2016

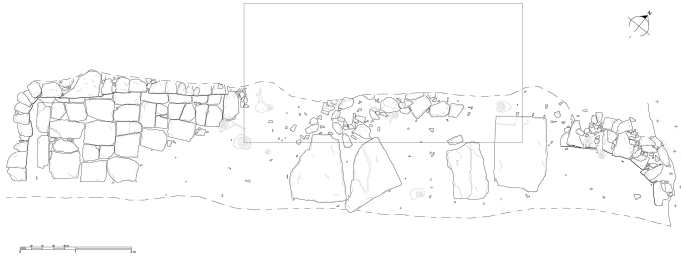
**Fig. 2** – Levantamento das estruturas conservadas do Balneário Este (2006), com marcação da sondagem BE01.

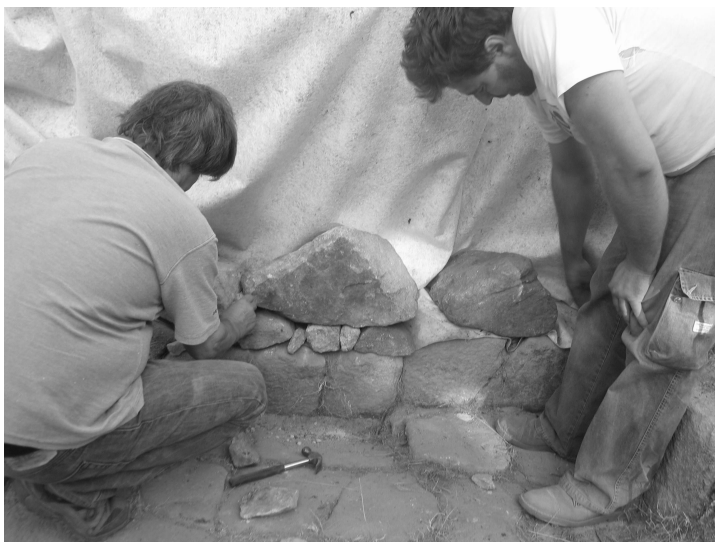
**Fig. 3** – Reposição de elementos pétreos nos paramentos saqueados do Balneário Este.

não tem a mesma estética dos muros originais, além de ter sido feito com pedras de menor dimensão (Figura 3).

- a) Recolha de elementos pétreos de pequena dimensão numa acumulação de pedras resultante de uma campanha de escavações dirigida por Mário Cardozo, na década de 1950, localizado a poucos metros do balneário, no interior da segunda muralha. Estes elementos foram utilizados na reconstrução das partes saqueadas;
- b) Limpeza dos muros saqueados, com ferramentas leves;
- c) Colocação de uma manta geotêxtil para marcar as secções restauradas;
- d) Recolocação de elementos nas partes saqueadas dos alçados Sul, Oeste e Norte.

uma pedra. O alçado Oeste, que foi mais destruído, foi alvo de um restauro maior. As pedras colocadas foram calçadas com pedras mais pequenas, visíveis nas juntas, sendo colocada terra e cascalho no miolo do muro.

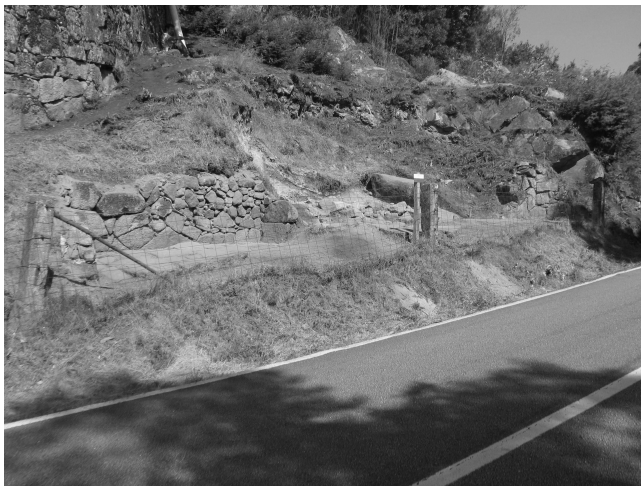
Fig. 4 – Perspetiva dos vestígios do Balneário Este no final da intervenção de 2016.

O resultado final conferiu um aspeto homogéneo ao conjunto (Figura 4) e permite a conservação das paredes originais. Sendo previsível um progressivo disfarce das secções restauradas, pelo aparecimento de uma pátina natural, as partes reconstruídas estão devidamente marcadas, além dos registos realizados. Todos os alçados do Balneário Este foram registados em fotografia e em desenho à escala, na campanha de 2006.

Obedecendo a um critério de reversibilidade, as secções restauradas podem ser substituídas por um aparelho de melhor qualidade, ou por outra solução de restauro, caso surja a possibilidade de, futuramente, integrar este conjunto no circuito de visita à Cítania.

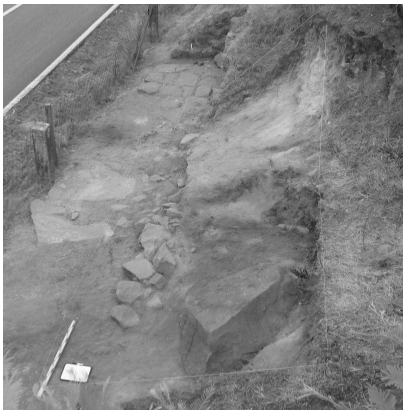
**Contextos atribuíveis ao século XX** - Os derrubes de pedras e saibro, incluindo um elemento pétreo de grandes dimensões, são contextos formados no século XX por abatimento subsequente à destruição de 1932 (Figura 5). Como ainda hoje se pode verificar, a saibreira não abateu muito desde a sua abertura, há mais de 80 anos, pelo que a acumulação verificada neste contexto é reduzida. Pode considerar-se como um enchimento de um corte, cujos limites ultrapassam a área da sondagem e que correspondem à cratera formada

Fig. 5 – Fotografia do plano 1 da sondagem BE01.

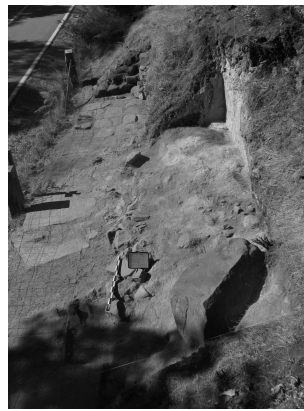
**Contextos posteriores ao século XVII** - Os contextos registados sob os derrubes acima referidos, são enchimentos subsequentes (Figura 6) ao que consideramos ter sido o saque verificado no século XVII. A dada altura, a configuração do corte sugeriu poder tratar-se da vala de fundação original do balneário. No entanto, a identificação de um elemento fragmentado, que terá integrado uma das paredes do balneário, deposto no enchimento, não levanta muitas dúvidas quanto à cronologia de formação destes contextos, posterior à primeira destruição do edifício. A recolha de uma pequena verga de ferro moderno nesse contexto também aponta para esta probabilidade. Como é natural, os materiais cerâmicos recolhidos nestas camadas são antigos, embora não datem estes estratos, formados muito posteriormente. Embora correspondam à mesma atividade estratigráfica são camadas diferentes, ora formadas por saibro, ora por terra escura, sendo mesmo uma delas um nível de incêndio.

Fig. 6 – Fotografia do plano 2 da sondagem BE01.

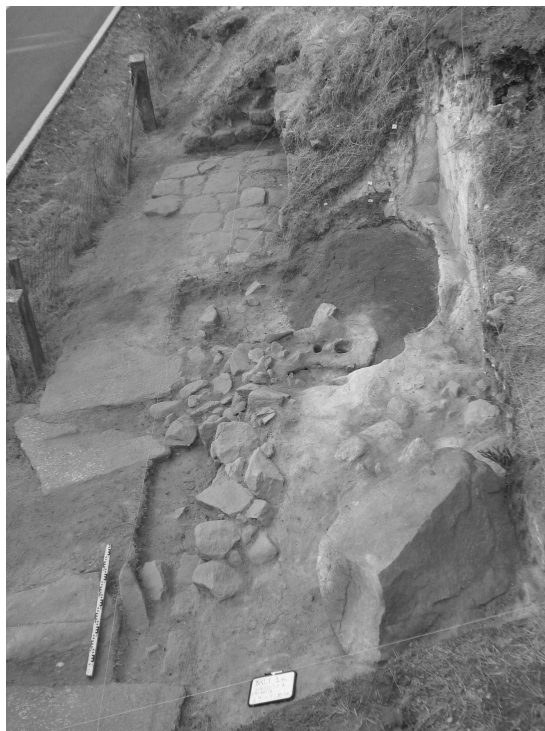
- (a) O enrocamento e a argamassa que integram o alicerce do balneário. Terão sido utilizadas como enchimento de uma vala de fundação, após a construção da parede Oeste do balneário, hoje inexistente (Figura 7). O enrocamento das paredes do balneário foi apenas parcialmente retirado na campanha de 2016;

Fig. 7 – Fotografia do plano 3 da sondagem BE01.

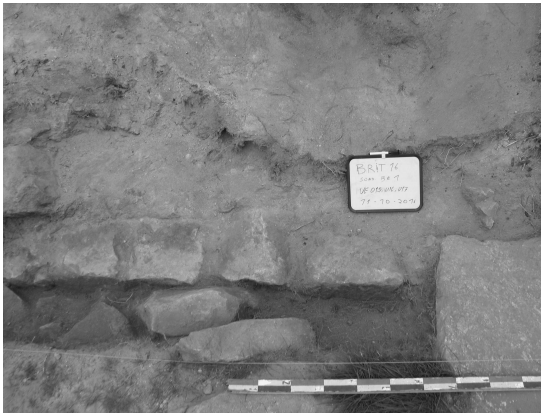
- (c) Um contexto sedimentar (não escavado nesta campanha) que tanto pode ser um nível de revolvimento contemporâneo da destruição do balneário, como, mais provavelmente, um enchimento de regularização anterior à colocação das lajes do pavimento interior;
- (d) Finalmente, um alinhamento regular de pedras (Figura 8) que corresponderá ao traçado da parede Oeste do balneário. Ou seja, era o suporte pétreo sobre o qual assentavam as grandes pedras afeiçãoadas que formavam a parede da câmara. Este contexto foi a conclusão mais relevante da sondagem, permitindo localizar o traçado da parede original.

**Fig. 8** – Pormenor do alinhamento da parede Oeste da câmara do balneário, no plano 3 da sondagem BEO1.

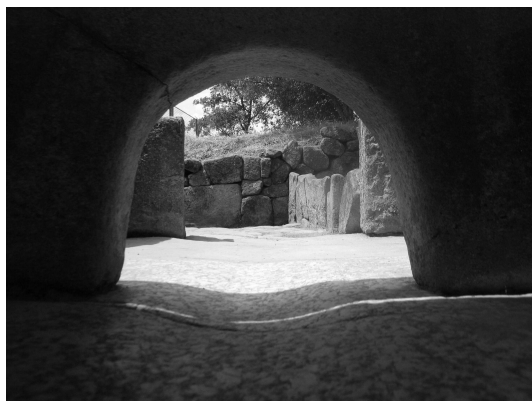
Os trabalhos realizados no Balneário Sul da Citânia consistiram fundamentalmente no corte da vegetação envolvente e limpeza dos pavimentos interiores da estrutura (Figura 9), que ficam periodicamente cobertos com sedimentos.

Fig. 9 – Átrio do Balneário Sul, através da porta da Pedra Formosa, após a intervenção de limpeza em 2016.

a Estrada Nacional 309 a barrar o escoamento natural das águas pluviais, provoca a acumulação invernal de água no balneário, bem como terras arrastadas pelo enxurro.

A limpeza, realizada no dia 5 de Julho, foi feita manualmente, com ferramentas não agressivas, nomeadamente colherim, escovas moles e vassouras. As terras acumuladas foram removidas cuidadosamente e não se recolheram quaisquer materiais arqueológicos no decurso da limpeza. Na envolvente, a vegetação foi cortada através de moto-roçadura.

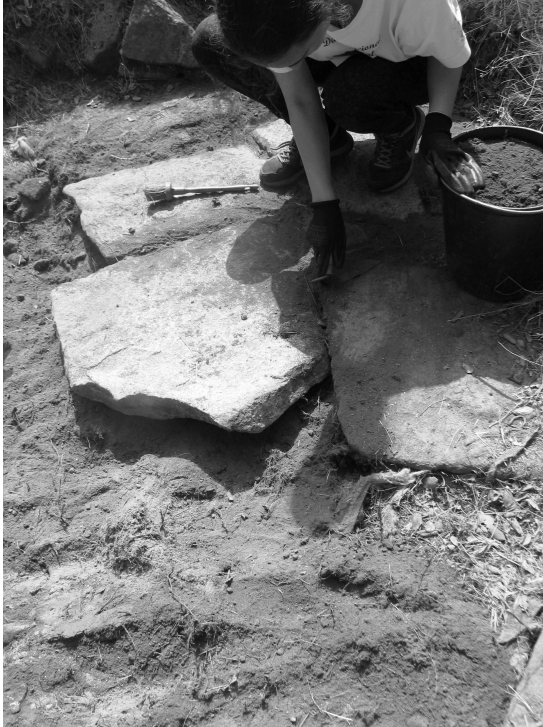
**Fig. 10** – Trabalhos de reposição do lajeado da "Casa de Auscus".

A Unidade Habitacional 3, do Sector 7, conhecida como "Casa de *Auscvs*", no decurso da recolha de uma epígrafe latina com este nome, foi intervencionada nos meses de Julho dos anos 2008, 2009, 2010 e 2014. A primeira sondagem a ser aberta neste espaço, com a designação de 97T, já tinha sido aterrada em 2009. As duas restantes áreas escavadas, com as designações 97V e 99V não foram totalmente aterradas na campanha de 2014, ano em que foram finalizadas, para que se desse o abatimento natural das terras, pelo que esta operação se justificava para garantir a conservação das estruturas deste conjunto doméstico. Porém, além deste aspeto, o aterro da sondagem 97V implicava a reposição do lajeado detetado nesta sondagem ao nível do plano 4, o qual registou o pavimento original, e cujas pedras foram removidas na campanha de 2014 para decapagem dos níveis selados pelo lajeado. Os elementos do lajeado tinham sido numerados em 2014, e registada a disposição original das lajetas em desenho à escala 1:20cm. O desenho e a numeração orientaram assim a recolocação do lajeado sobre o aterro da sondagem arqueológica (Figuras 10 e 11). A sondagem 99V foi completamente entulhada, com terras provenientes da sua decapagem, e nivelado o aterro pela cota de circulação atual.

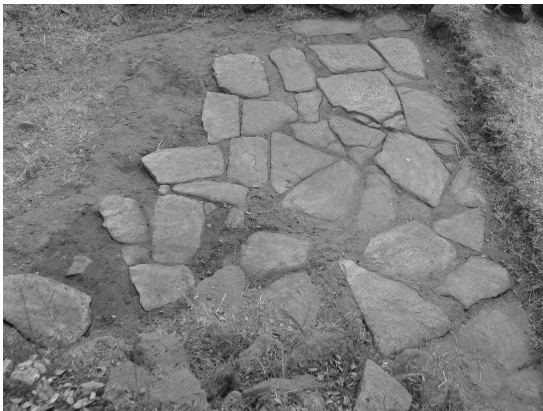
**Fig. 11** – Aspeto do lajeado da "Casa de Auscus" após reposição das lajes retiradas.

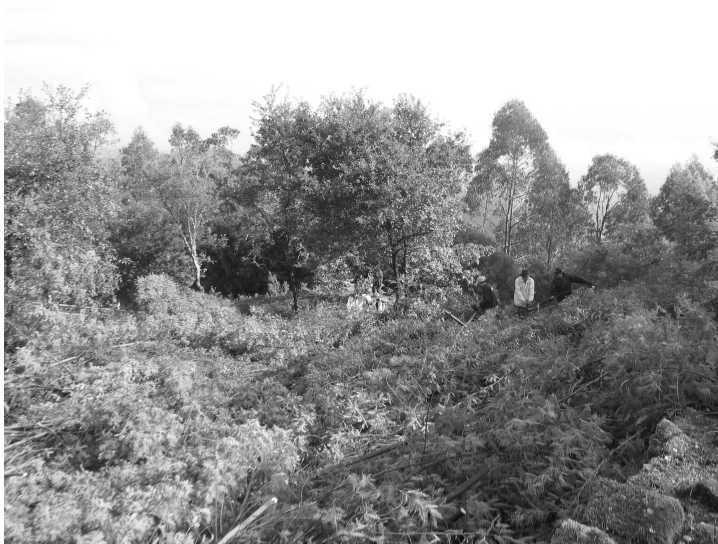
Fig. 12 – Voluntários da Fraternidade Nuno Álvares cortando acácias em Outubro de 2016, na Citânia.

A desmatação de uma área específica do monumento que se encontra povoada maioritariamente por *Acacia Dealbata* (mimosa) em 2016 foi uma iniciativa da Fraternidade Nuno Álvares/S. Dâmaso – Núcleo de Guimarães (Figura 12), que propôs esta atividade à Sociedade Martins Sarmiento. Existindo a boa vontade de proceder a uma ação de corte de vegetação invasora, a SMS sugeriu uma das duas frentes ocupadas por mimosa, correspondente às imediações do Balneário Este, onde se tinham realizado escavações no mesmo ano, sendo a outra zona a plataforma Sudoeste da Citânia, envolvida pela terceira muralha.

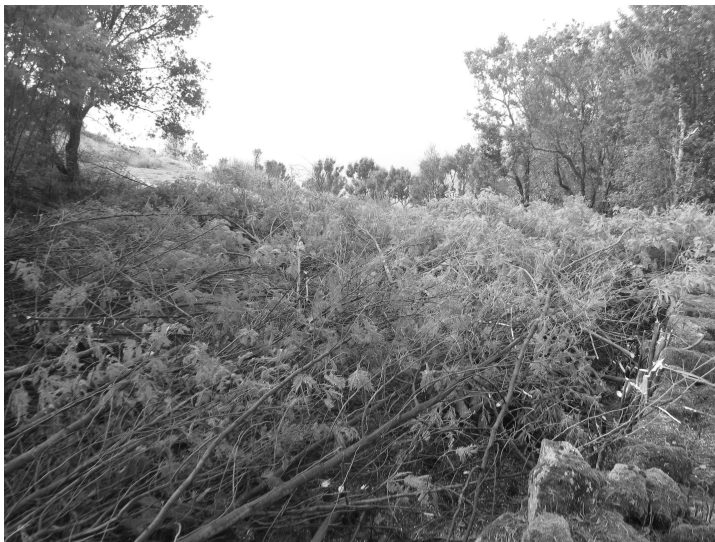
O terreno limpo abrange uma parcela delimitada exteriormente pela terceira muralha, abrangendo o troço da segunda muralha, não chegando à primeira (Figura 13). Não se conhecem outros elementos construídos nesta zona, além dos alinhamentos de muralha e dos restos da estrutura do Balneário Este, já perto da Estrada Nacional.

Fig. 13 – Um aspeto da área desmatada no sector Nordeste da Citânia.

Não se recorreu a qualquer tipo de viatura, tendo sido efetuado o corte das mimosas com ferramentas manuais, e com motosserra em alguns casos. A desmatação limitou-se aos espécimes de mimosa, sendo mantidas todas as outras árvores encontradas, nomeadamente alguns sobreiros e carvalhos.
